Postendodontische Versorgung eines tief zerstörten Zahnes unter ästhetischen und funktionellen Gesichtspunkten

Autor_Dr. Kianusch Yazdani

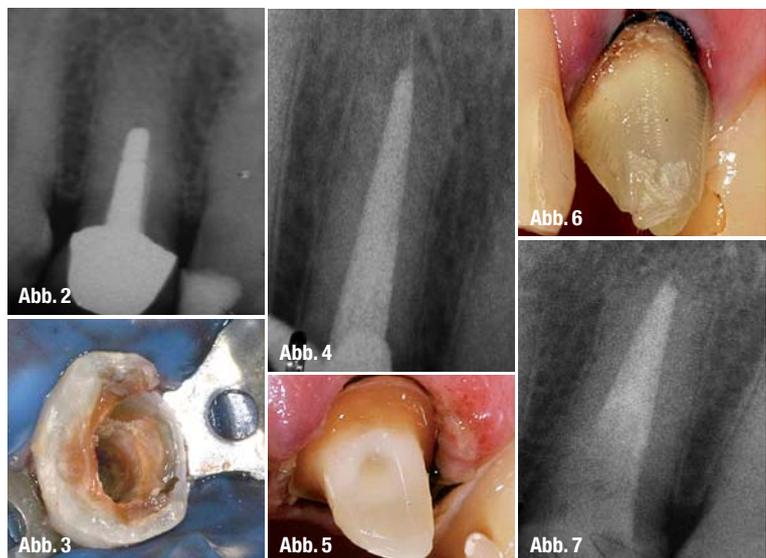
angefertigt. Heutzutage bieten zahlreiche Hersteller Systeme für die adhäsive Stiftinsertion und den Aufbau an, welche sehr einfach zu handhaben sind. Die Abbildung 5 zeigt den fertigen Aufbau; nach der Kronenpräparation zeigt sich sehr deutlich aufgrund der Farbunterschiede das Gestaltungsprinzip des Ferrule-Design, eine ca. 2 mm zirkuläre hohe Stumpfumfassung im Dentin, welche, wie in zahlreichen Studien gezeigt, einen signifikanten Einfluss auf die Langlebigkeit der Restauration hat (Abb. 6). Die röntgenologische Kontrolle zeigt den wandständigen Verbund mit dem Glasfaserstift. Aus substanzschonenden Gründen reicht in der Regel 4–5 mm Präparationstiefe (Abb. 7).

Zum Zeitpunkt dieser Falldarstellung (2003) wurde der Glasfaserstift adhäsiv zementiert, anschließend der Aufbau aus einem dualhärtenden Core-Material

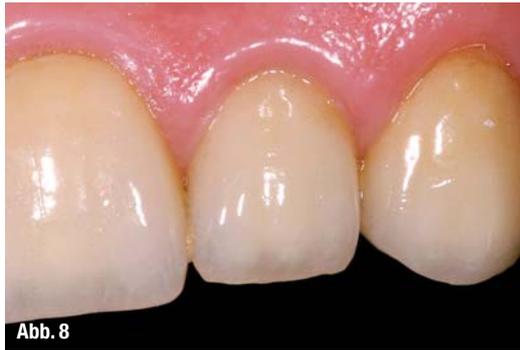
Abb. 8

Die Abbildung 8 zeigt die eingegliederte Krone nach zwei Wochen.

Um ein ästhetisch optimales Ergebnis zu erreichen, kamen glaskeramische Restaurationen zur Auswahl. Die vollkeramischen Kronen aus Silikatkeramik wurden unter absoluter Trockenlegung adhäsiv eingegliedert.

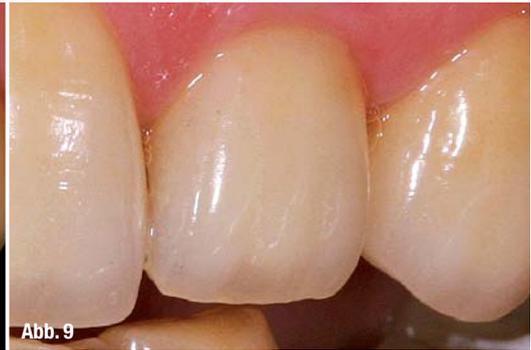
Abb. 9

Die adhäsiv befestigte Krone nach acht Jahren zeigt die Abbildung 9, auch die röntgenologische Kontrolle zeigt keine apikalen Auffälligkeiten.
